**VISITA DE INSPECCIÓN**

**ÁREA VISITADA:** Planta de Tratamiento de Agua Residual PTAR

**FECHA DE VISITA:** 23 de Octubre de 2014

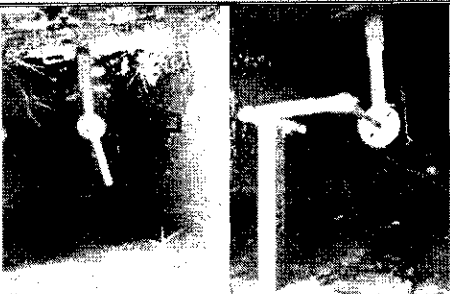
| Hallazgo y Análisis | Registro | Plan de mejoramiento |
|---|---|---|
| Se evidencian válvulas en mal estado dentro de las cajas. | | 5. Se solicita el arreglo de todas las válvulas a la mayor brevedad posible y de esta manera se garantice el funcionamiento de la PTAR. |

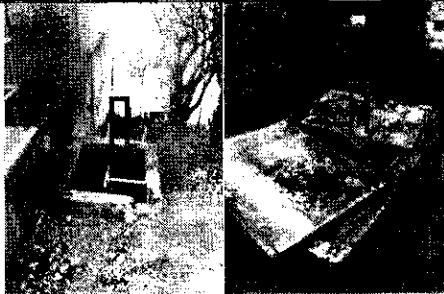
| Hallazgo y Análisis | Registro | Plan de mejoramiento |
|---|---|---|
| Se evidencian cámaras sin tapa y otras con tapas de difícil manejo para el operario, ya no cuentan con mecanismos para moverlas y pueden ocasionar riesgos de atrapamiento. | | 6. Se solicita evaluar, sustituir o instalar tapas y generar nuevas tapas en las cajas donde faltan. Para las tapas nuevas se recomienda que cumplan con las siguientes características: se recomienda que sea en metal para evitar al máximo el sobreesfuerzo del operario y con pintura resistente al óxido teniendo en cuenta que se encuentran ubicadas en lugares descubiertos y al aire libre. |

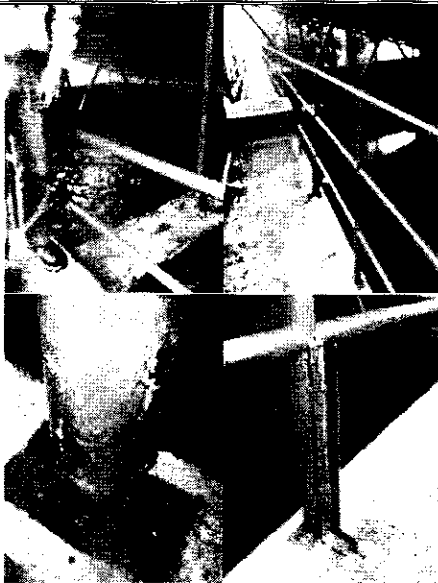
| Hallazgo y Análisis | Registro | Plan de mejoramiento |
|---|---|---|
| <p>Las barandas que se encuentran en el área de desplazamiento del trabajador no cumplen con la altura mínima (1 metro) estipulada en la Resolución 1409 de 2012, no se encuentran señalizadas de acuerdo al código de colores de prevención (Amarillo y negro combinado), en algunos puntos se encuentran deteriorados y no cuentan con rodapiés.</p> <p>Los tanques no cuentan con mecanismos de acceso seguro al área (Escaleras portátiles o fijas).</p> | | <p>7. Se solicita al área de mantenimiento la reingeniería de las barandas donde se cumpla con las siguientes características: Una barandilla de 90 cm a 100 cm. De altura, listón intermedio a 75 cm. De altura y rodapiés a 10 cm de altura; estos cambios deben garantizar la seguridad con las mejoras en los deterioros actuales garantizando que por cada metro lineal la baranda resista 150 kg.</p> <p>8. Se solicita al área de mantenimiento pintar las barandas de amarillo y negro intercalado con franjas de anchura de 10 cm con una inclinación de 45° con respecto a la línea horizontal.</p> <p>9. Se solicita adecuar las escaleras para ingresar hacia la parte interna de la planta, estas deben estar aseguradas con mecanismos tipo gatos o con inclinación de acuerdo a los reglamentos de trabajos en alturas, en caso de ser tipo gato se recomienda que cumplan con la protección de aro cubre hombres.</p> |

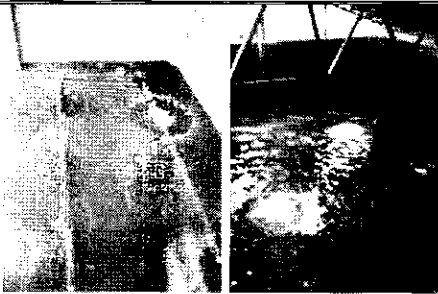
| Hallazgo y Análisis | Registro | Plan de mejoramiento |
|---|---|---|
| <p>Se evidencia que no todos los difusores funcionan en forma óptima. Lo anterior no permite la eficiencia del sistema y generación de olores ofensivos.</p> | | <p>10. Se solicita al área de mantenimiento la reparación de los difusores para garantizar el a correcto funcionamiento del sistema.</p> |

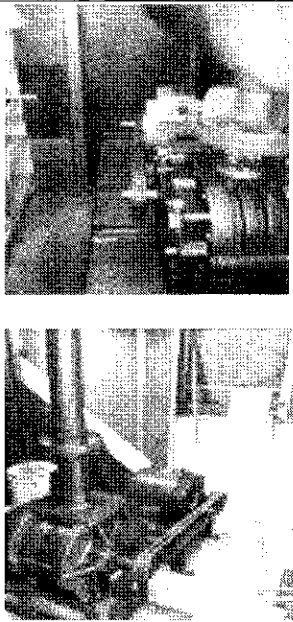
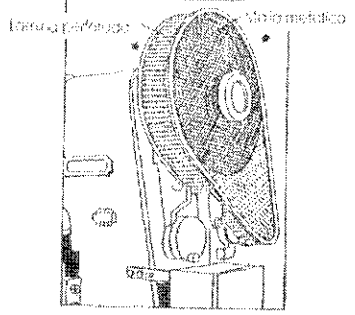
| Hallazgo y Análisis | Registro | Plan de mejoramiento |
|---|---|---|
| <p>Se evidencia equipos de bombeo que se encuentran averiados y/o no funcionan.</p> <p>Se evidencia correas de los equipos sin las respectivas guardas de protección y/o aislamiento.</p> | | <p>11. Se solicita al área de mantenimiento, la reparación de los equipos y el diseño e instalación de guardas que generen barrera entre las correas y las manos del trabajador, con preferencia en lámina perforada para disipar el ruido en caso de generarse</p> <p>como se muestra en la imagen.</p> |

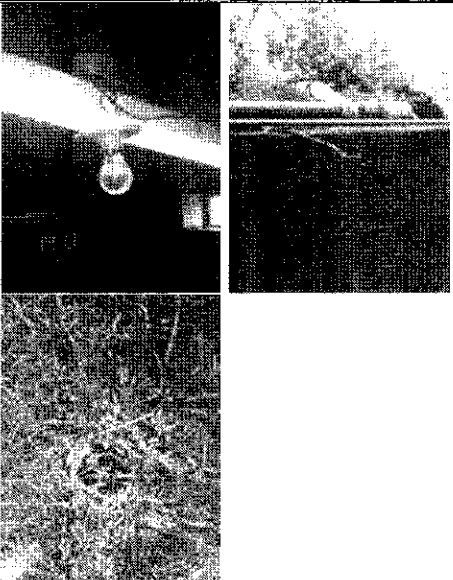
| Hallazgo y Análisis | Registro | Plan de mejoramiento |
|---|---|---|
| <p>En el área de máquinas y equipos se evidencian instalaciones eléctricas desprotegidas, igualmente en la zona de bombeo (Tanques de almacenamiento final y primarios).</p> | | <p>12. Se solicita al área de mantenimiento la adecuación de las conexiones eléctricas en todas las áreas de la PTAR dando cumplimiento a lo requerido por el RETIE en su última versión.</p> |

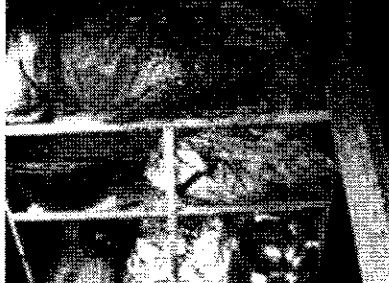
| Hallazgo y Análisis | Registro | Plan de mejoramiento |
|---|---|---|
| Se evidencian elementos almacenados en estante que no se encuentran asegurado a la pared, adicional elementos que requieren ejecutar actividades de orden y aseo. | | <p>15. Se solicita al área de mantenimiento, anclar los estantes a la pared por medio de chazos.</p> <p>16. Se solicita revisar los elementos almacenados y realizar el procedimiento interno establecido para dar de baja o entregar lo que no se use en la planta.</p> |

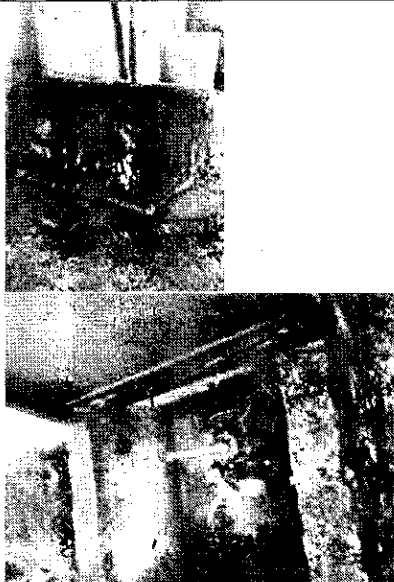
| Hallazgo y Análisis | Registro | Plan de mejoramiento |
|---|---|---|
| Se evidencian fisuras en cámaras de mantenimiento y tapas en estado de corrosión. | | 19. Se solicita al área de mantenimiento realizar una revisión donde participe personal idóneo y defina los arreglos locativos necesarios para corregir los hallazgos de infraestructura como se muestra en la imagen.<br>20. Se solicita al área de mantenimiento arreglar la tapa metálica para garantizar el funcionamiento de las bisagras y eliminar el estado de corrosión. |

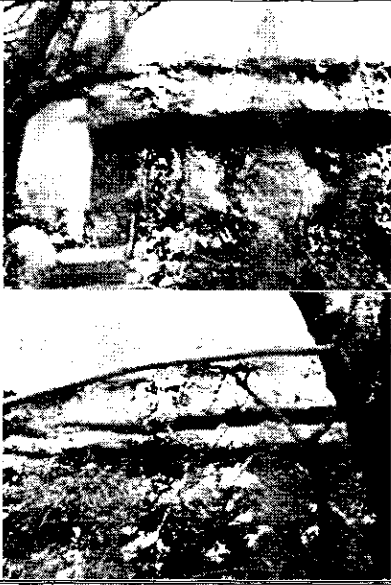
| Hallazgo y Análisis | Registro | Plan de mejoramiento |
|---|---|---|
| <p>En la parte posterior de la planta de tratamiento de agua residual (Unidades aireación y almacenamiento) que limita con las unidades residenciales, se evidencian grietas entre el alud y las superficies de la planta.</p> | | <p>26. Se solicita al área de mantenimiento un análisis de las condiciones del terreno y de todas sus estructuras.</p> <p>27. Se solicita al área de mantenimiento que con base al análisis de la recomendación anterior realizar las adecuaciones necesarias y recomendadas.</p> |
